Déplacements 14 au 19 juillet 2010

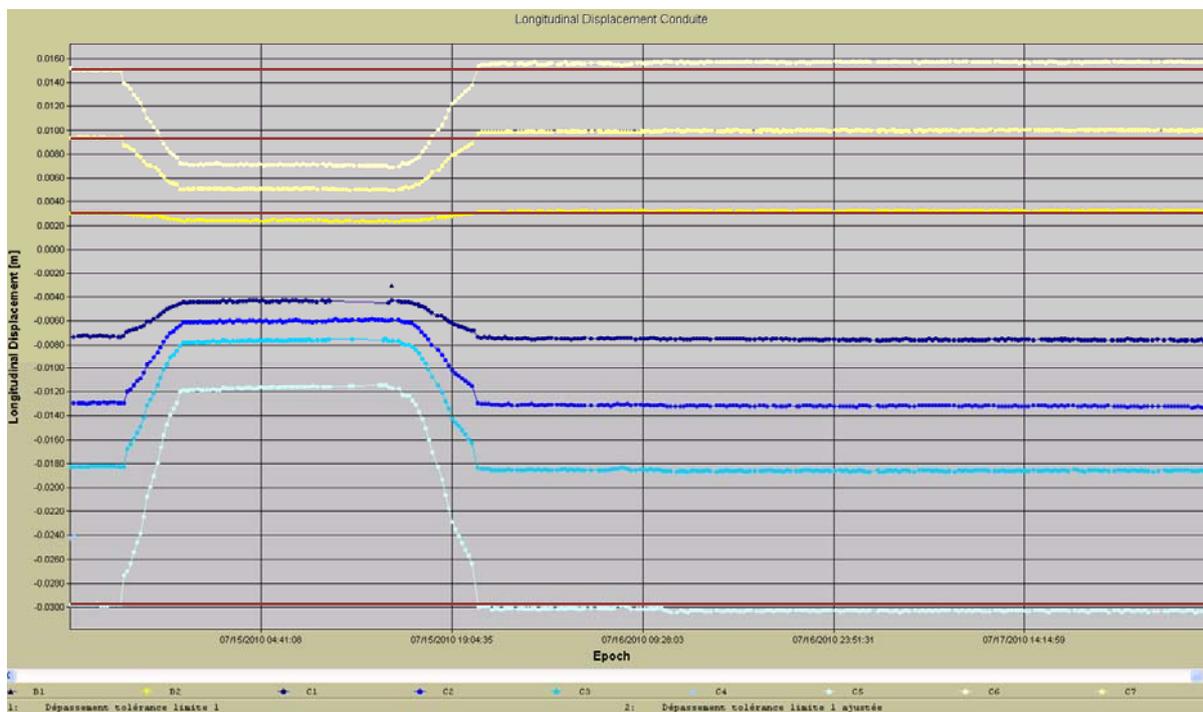
Déplacements longitudinaux

Les points en aval du manchon soit C6 et C7 accusent une moins bonne symétrie.

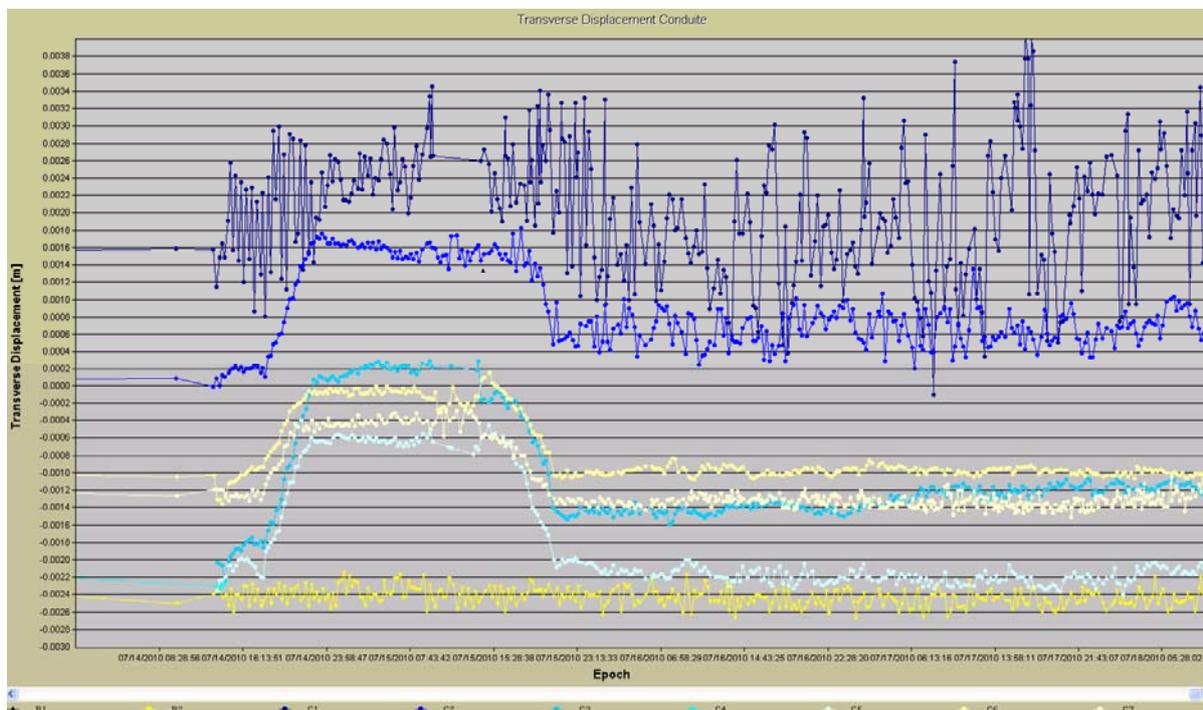
Déplacements transversaux

Le point C4 ne revient pas au même emplacement.

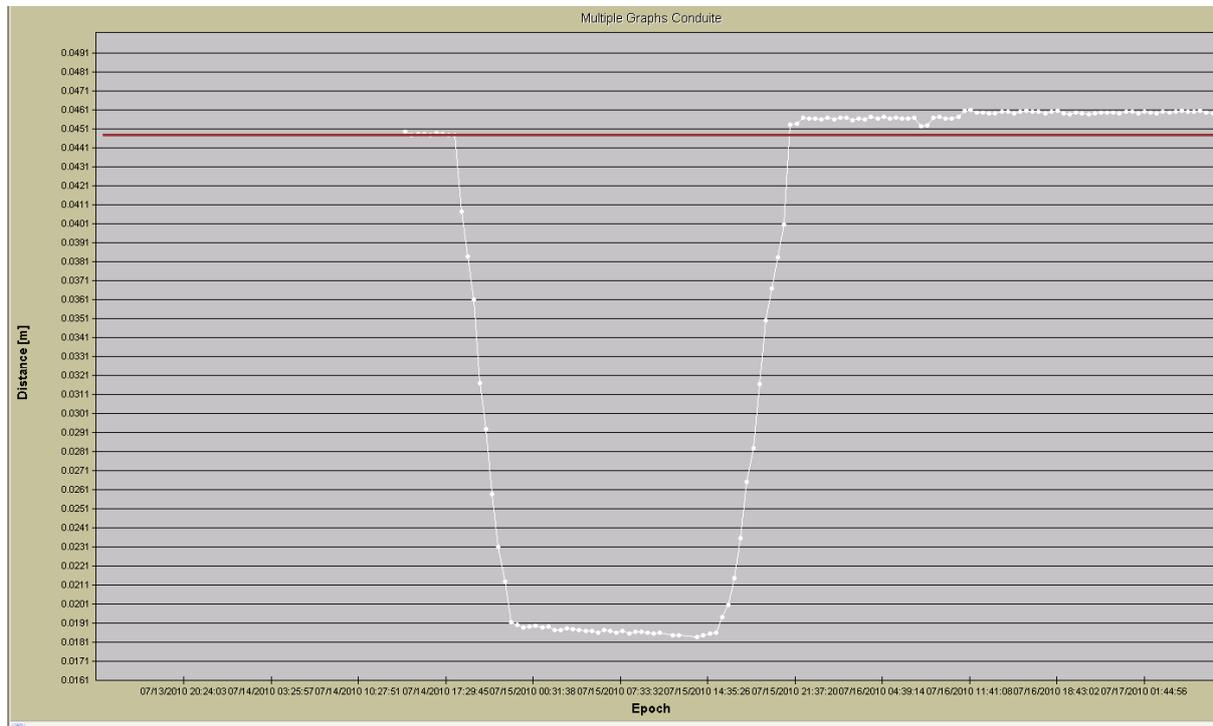
Manchon

Après vidange le manchon est plus ouvert.
