La montagne sous haute surveillance

L'évacuation de Brienz a ému tout le pays. Après 52 jours d'exil, les habitants ont réintégré leurs maisons. Le sort du village grison est exceptionnel et le contexte géologique peu comparable. Mais en Valais aussi il a fallu déloger des gens en raison de chutes de pierres. **Raphaël Mayoraz**, chef du Service des dangers naturels, présente les technologies et les mesures de protection.

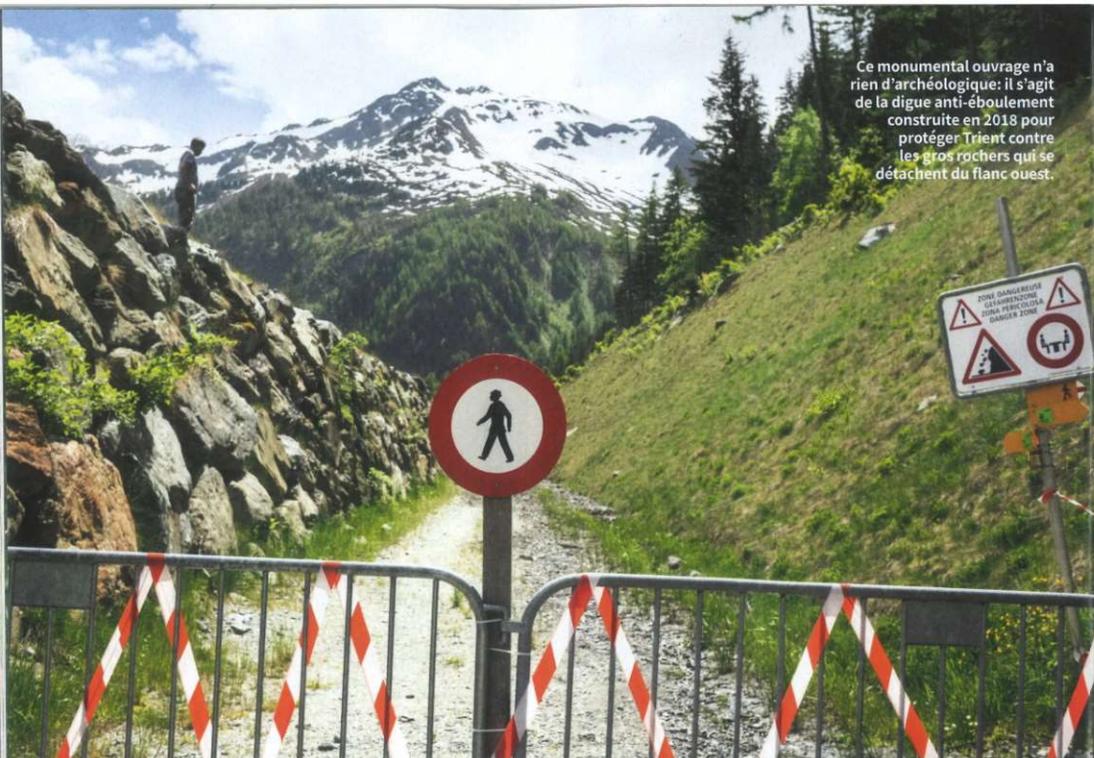
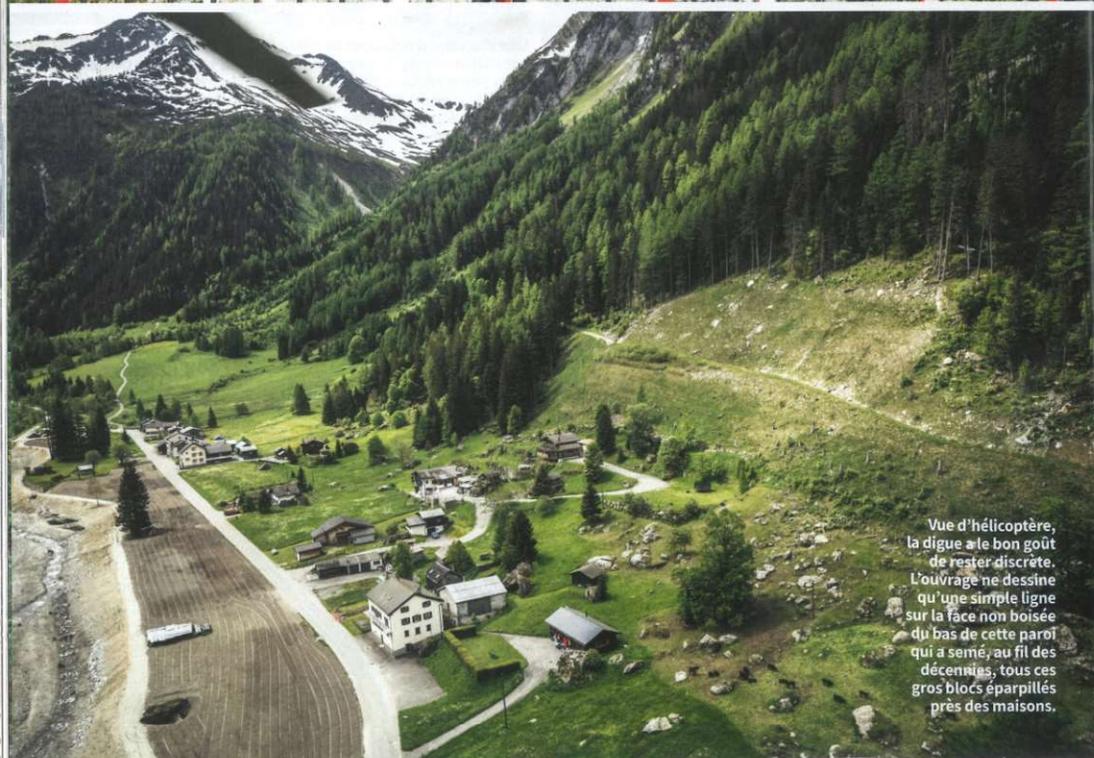
Ce monumental ouvrage n'a rien d'archéologique: il s'agit de la digue anti-éboulement construite en 2018 pour protéger Trient contre les gros rochers qui se détachent du flanc ouest.

Vue d'hélicoptère, la digue a le bon goût de rester discrète. L'ouvrage ne dessine qu'une simple ligne sur la face non boisée du bas de cette paroi qui a semé, au fil des décennies, tous ces gros blocs éparpillés près des maisons.

Pourtant, depuis 2018, année marquée par plusieurs chutes de blocs, il y a la digue: un mur de pierre de 4 m de haut et de 120 m de long, une forteresse censée stopper les blocs qui se détachent de ce versant capricieux depuis des décennies, comme le rappellent les dizaines de gros rochers semés entre les habitations et qu'on identifie à tort

comme des blocs erratiques semés par le retrait du glacier. Mais, selon Raphaël Mayoraz, la digue ne peut pas garantir une protection absolue aux habitants vivant une cinquantaine de mètres plus bas. Quand la fréquence de ces chutes de pierres augmente, surtout en période de fonte des neiges, il faut donc prendre la décision difficile d'évacuer les habitations les plus menacées.

Mais à Trient, on parle déjà de surélever et de renforcer la digue actuelle pour vivre plus sereinement. ●

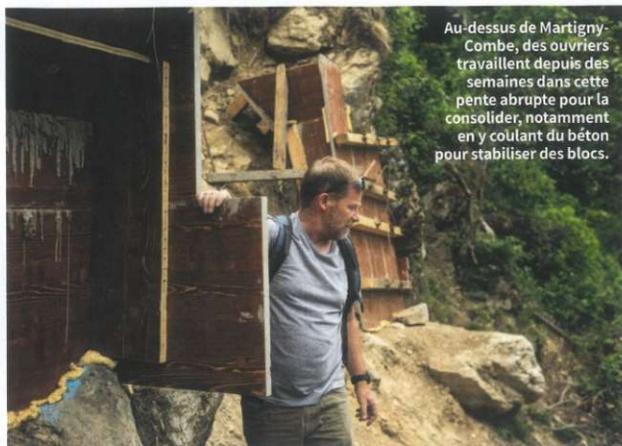
Au-dessus de Martigny-Combe, des ouvriers travaillent depuis des semaines dans cette pente abrupte pour la consolider, notamment en y coulant du béton pour stabiliser des blocs.

Les ouvriers sont en effet en train de consolider cette pente en coulant de profonds coffrages de béton. Un énorme rocher en équilibre plus que précaire est en train d'être arrimé à la pente avec de gros câbles, après avoir été équipé d'un extensomètre tout neuf. Il s'agit d'une sorte de piston qui mesure le moindre mouvement de cette bombe potentielle. Tout mouvement est communiqué en continu au serveur du SDANA. «Si cet extensomètre mesurait une accélération de cet énorme rocher, des icônes orange ou rouges s'allumeraient sur nos écrans. On aurait très certainement le temps de lancer les procédures d'alarme et d'évacuation des habitants de Plan-Cerisier. Un bloc de cette taille ne tombe presque jamais d'un coup. Je connais un endroit où le rocher à problème n'a pas

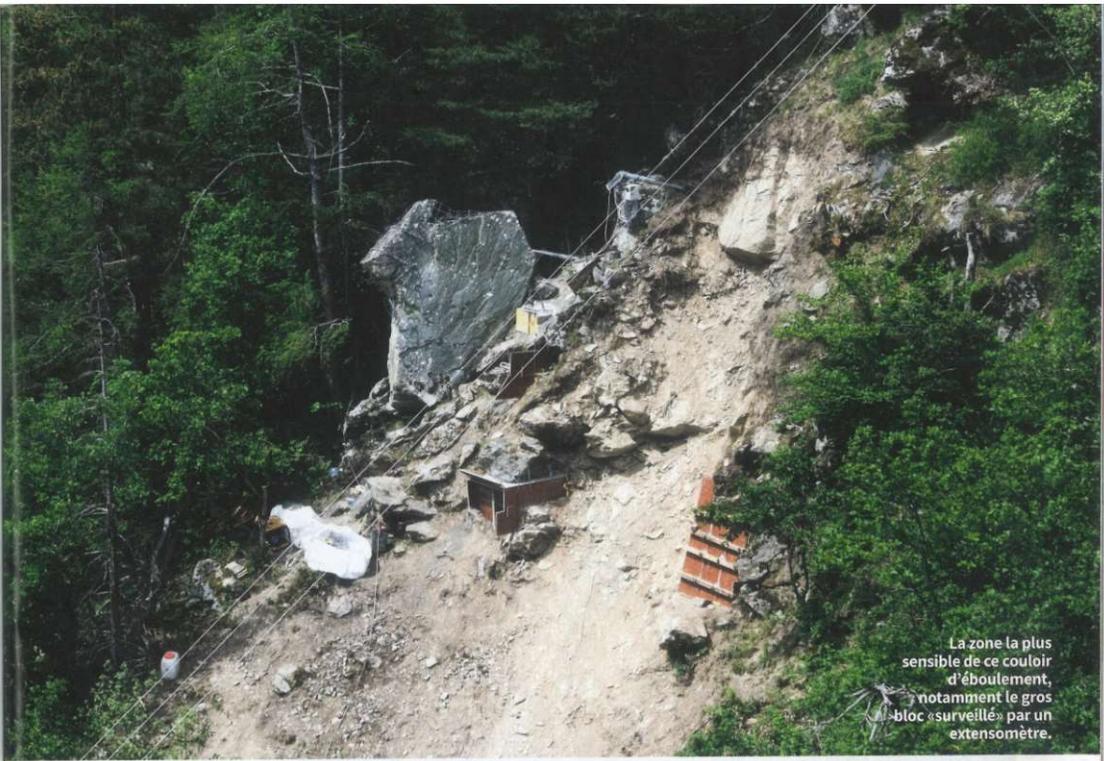
La zone la plus sensible de ce couloir d'éboulement, notamment le gros bloc «surveillé» par un extensomètre.

bougé d'un millimètre pendant douze ans. Et quand l'extensomètre a commencé à signaler des mouvements, on les a suivis en détail. Au bout de dix jours, comme la vitesse des mouvements avait augmenté de manière exponentielle, on a fermé la route menacée et le rocher est tombé deux heures plus tard!», se souvient Raphaël Mayoraz. Des caméras surveillent également la zone. Un filet pare-pierres retient les rochers de taille raisonnable. De toute évidence, de gros moyens sont engagés.

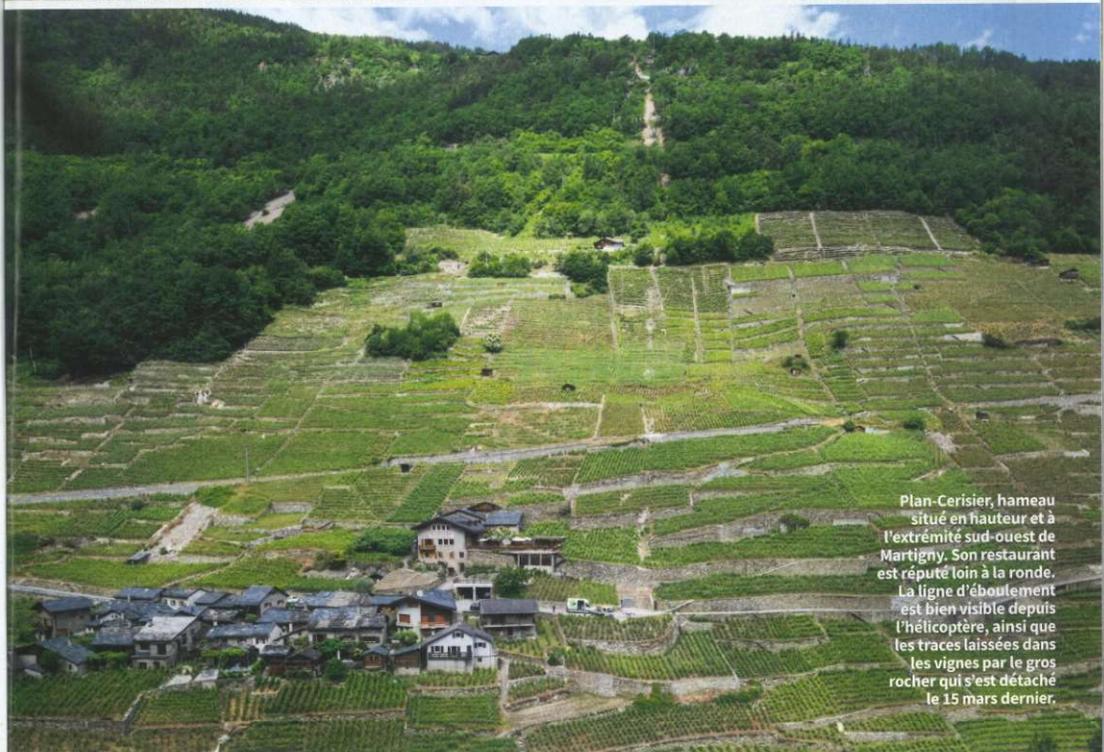
Plan-Cerisier, hameau situé en hauteur et à l'extrémité sud-ouest de Martigny. Son restaurant est réputé loin à la ronde. La ligne d'éboulement est bien visible depuis l'hélicoptère, ainsi que les traces laissées dans les vignes par le gros rocher qui s'est détaché le 15 mars dernier.

Le mois de mars a décidément été mouvant dans l'ouest du Valais. Neuf jours avant l'évacuation de Trient, la chute d'un gros rocher aurait pu causer une tragédie cette fois à Plan-Cerisier, sur les hauts de Martigny. Depuis l'hélicoptère, le couloir de l'éboulement est très net à travers la forêt. Et dans les vignes aussi, les rebonds du bloc ont dessiné de longs traitillés ocre. «Ici, en fait, explique Raphaël Mayoraz, c'est tout aussi dangereux au niveau des conséquences possibles qu'à Brienz, même si le phénomène semble minuscule par rapport à l'immense pierrier des Grisons où c'est toute la montagne qui s'effondre. C'est tout aussi dangereux parce que si le bloc de 30 m³ avait traversé le hameau, le bilan aurait pu se monter à plus d'une dizaine de victimes.»
